**Analisis Komparasi Pelaksanaan Lapangan Dengan *Detailed Engineering Drawing* Pekerjaan Pipa *Hydrant Sprinkler* Pembangunan Gedung Fakultas Kedokteran Gigi Tahap II Universitas Brawijaya**

Oleh karena itu, peneliti melakukan kajian pada manajemen proyek dengan studi kasus pembangunan Gedung A Fakultas Kedokteran Gigi Universitas Brawijaya, spesifiknya berada pada pekerjaan instalasi *hydrant sprinkler* yang dilakukan di lantai 2. Analisis yang

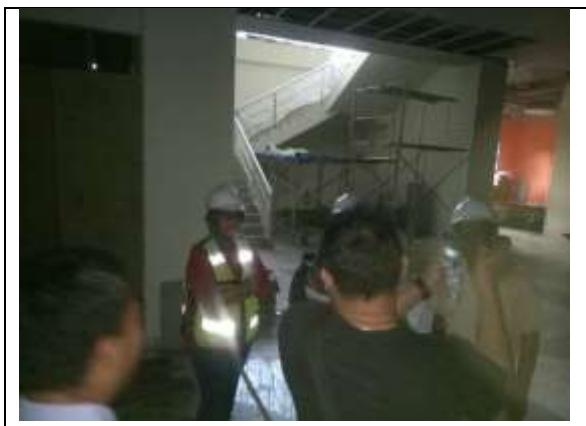
**Gambar 1.** Proses pengerjaan *mapping* melalui pengamatan di lapangan

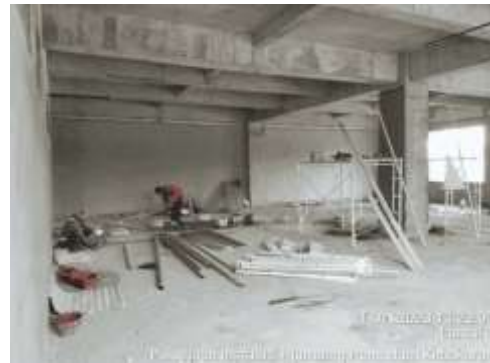
**Gambar 2.** Dokumentasi progres pekerjaan pemasangan pipa *hydrant sprinkler* lantai 2

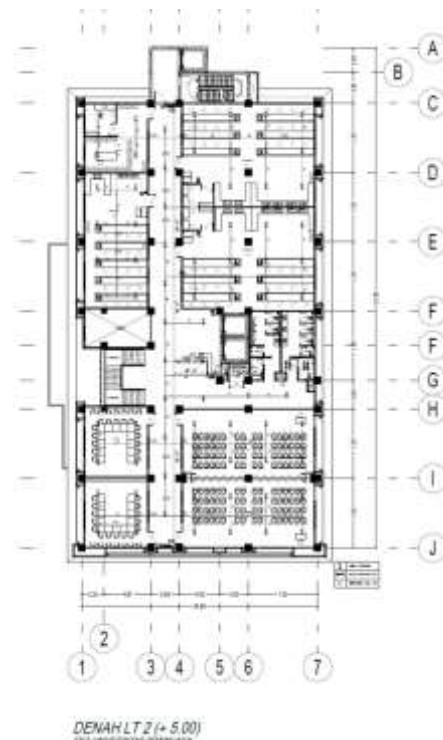
**Gambar 3.** Detailed Engineering Drawing dari Pekerjaan Hydrant Sprinkler Lantai 2 Gedung A FKG-UB

- Instalasi 1 (satu) unit *hydrant box* yang dipasang pada line 4-5/G-H, yang jika mengikuti DED seharusnya dipasang pada line 3-4/I-J.
- Instalasi pipa hidran BS Sch. 40 Ø 2 ½" mengalami pergeseran dari yang seharusnya diteruskan menuju koridor line 3-4/H-J dengan panjang pipa ± 10 meter menjadi line 4-5/G-H dengan panjang pipa ± 3 meter.
- Instalasi pipa *sprinkler* BS Sch. 40 Ø 2" mengalami pergeseran dari yang seharusnya berada di line 1-3/E pada DED, menjadi line 1-3/D-E.

Berdasarkan analisis dan perbandingan dengan kajian pustaka, hal ini disebabkan karena posisi jarak antar *hydrant box* pada satu lantai yang terlalu jauh dan kurang sesuai dengan standar NFPA 20. Pada DED, jarak antar *hydrant box* berada di 46,2 meter, sedangkan jarak yang dianjurkan berada di kisaran 35-38 meter.

Sedangkan peletakan yang dilakukan saat ini berada di jarak 31,8 meter. Selanjutnya untuk perubahan pada instalasi pipa *sprinkler* BS Sch. 40 Ø 2" disebabkan karena pada DED terdapat kesalahan penggambaran, yang mana pipa *sprinkler* tersebut dibuat seolah menembus kolom struktur (*line* 3/E), sehingga pipa *sprinkler* harus dipasang berjarak dengan kolom tersebut. Perubahan ini sudah disesuaikan dengan penyelesaian yang sesuai standar di proyek.

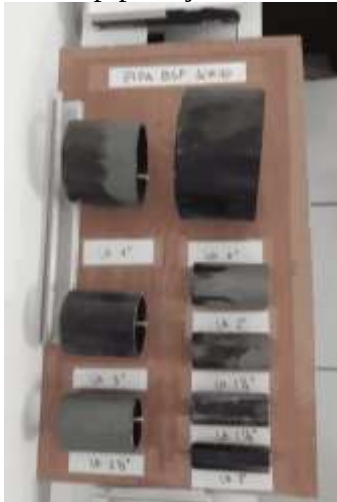
Pipa yang digunakan pada sistem jaringan *hydrant sprinkler* Gedung A Fakultas Kedokteran Gigi Universitas Brawijaya adalah pipa jenis BSP (*black steel pipe*) Sch. 40 yang diproduksi oleh PT. Steel Pipe Industry of Indonesia, Tbk. Jenis diameter yang digunakan pada sistem ini beragam, yaitu: 6" , 4" , 3" , 2 1/2 " , 2" ,

1 ½ “ , 1 ¼ “ , dan 1” . Penggunaan pipa jenis ini sudah sesuai dengan panduan SNI 03-3989-2000 mengenai material penggunaan pipa *hydrant sprinkler* salah satunya adalah pipa baja.

**Gambar 4.** Mock-up pipa hydrant sprinkler yang digunakan pada proyek

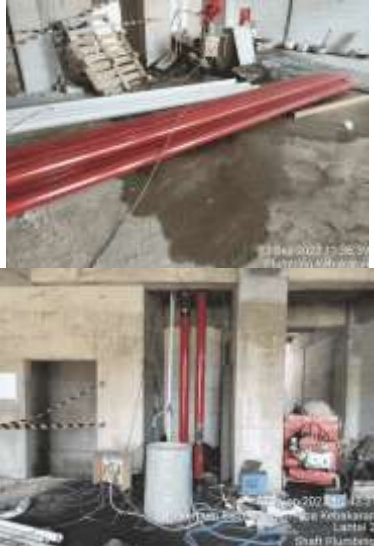
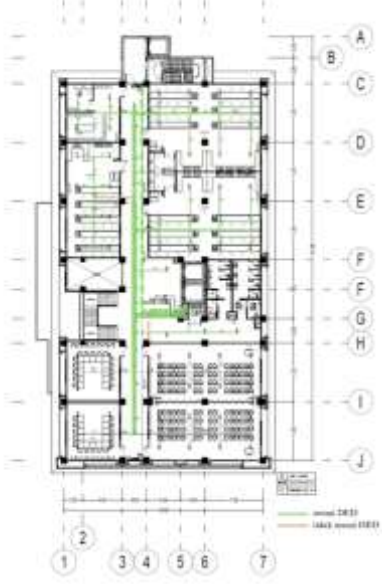
| Minggu | Detail Komparasi |
|---|---|
| 7-8 | <p>(Mapping dilakukan pada minggu 9)</p> <p>Nb: Pemasangan pada <i>fire shaft</i></p> <p><b>Penjabaran pekerjaan:</b><br/>Pemasangan pipa hidran tipe BS Sch. 40 Ø 4" di Line 3-5/F' -G.</p> <p><b>Dokumentasi:</b></p> |

| | | <p>— : Pipa sprinkler<br/>- - - : Pipa hidran</p> |

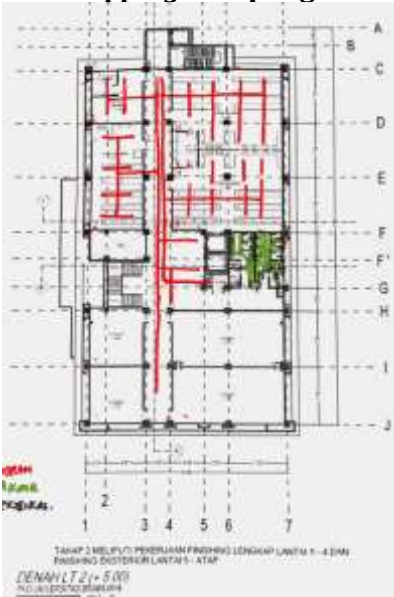
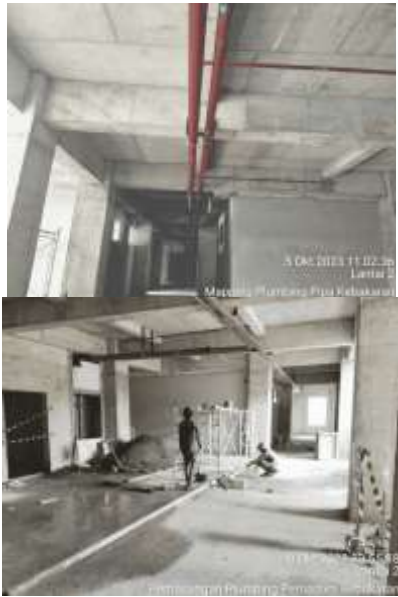
| <p>9-10</p> | <p><b>Hasil mapping di lapangan:</b></p> <p><b>Hasil komparasi dengan DED:</b></p> | <p><b>Penjabaran pekerjaan:</b><br/>Pemasangan pipa BS Sch. 40 Ø 3" pada line: 1-3/C-D, 1-3/D-F, 3-7/C-D, 3-7/E-F, 3-5/F-F' , 3-5/F' -G, dan 4-7/D-E.</p> <p><b>Dokumentasi:</b></p> |

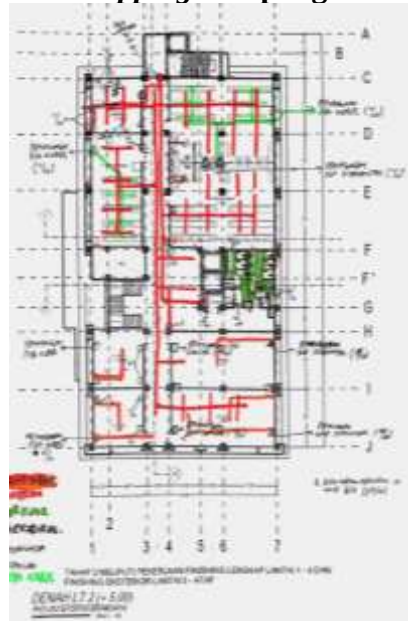
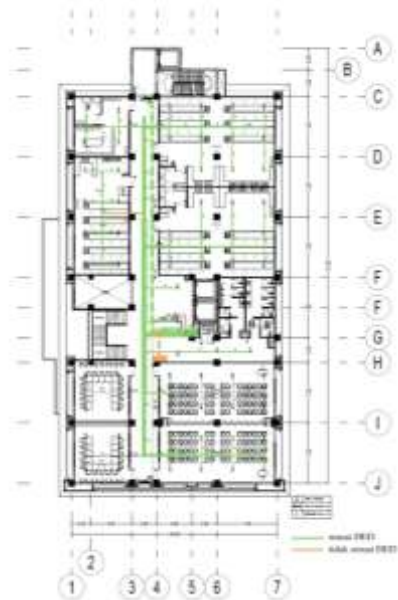
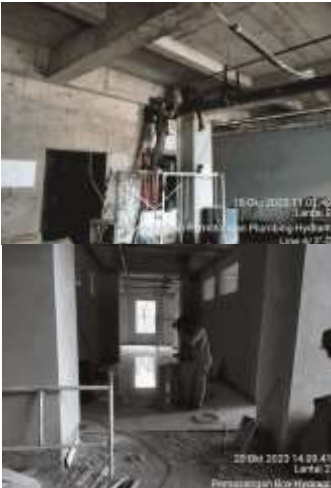
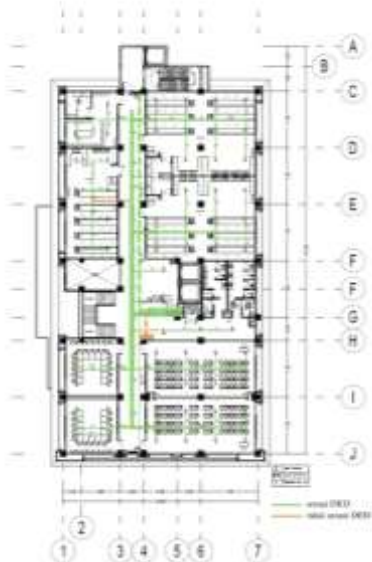
Garis merah: pipa hydrant  
sprinkler

———— : Pipa sprinkler

----- : Pipa hidran

■ : Hydrant box

| | <p><b>Penjabaran pekerjaan:</b><br/>Pemasangan pipa BS Sch. 40 pada <i>line</i>: 1-3/C-D, 1-3/D-F, 3-7/C-D, 3-7/E-F, 3-5/F-F' , 3-5/F' -G, dan 4-7/D-E; pemasangan <i>valve</i> hidran pada <i>line</i> 4-5/G-H; pemasangan <i>hydrant box</i> pada <i>line</i> 4-5/G-H (nb. tidak ada di DED)</p> <p><b>Dokumentasi:</b></p> | <p><b>Hasil komparasi dengan DED:</b></p> <p>———— : Pipa <i>sprinkler</i><br/>- - - - - : Pipa hidran<br/>■ : Hydrant box</p> |

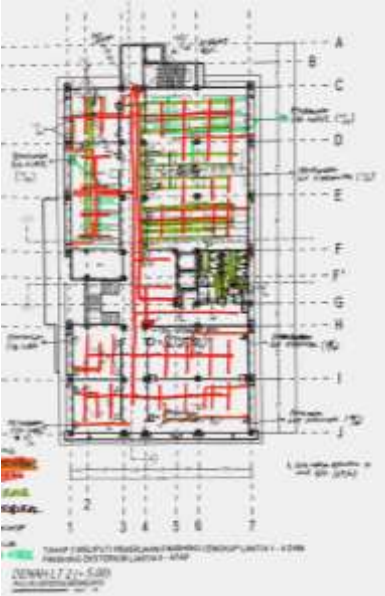
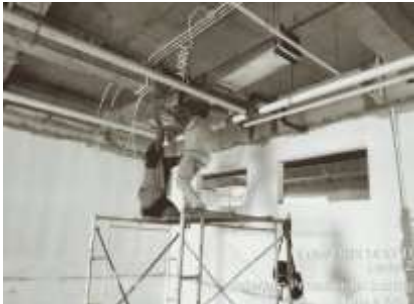
| <p>14</p> | <p><b>Hasil mapping di lapangan:</b></p> <p><b>Garis merah:</b> pipa <i>hydrant sprinkler</i></p> | <p><b>Penjabaran pekerjaan:</b><br/>Pemasangan pipa BS Sch. 40 pada <i>line</i>: 3-4/G-H, 3-5/H-I, dan 3-7/I-J<br/>Progres pemasangan pipa BS Sch. 40 telah selesai (100%)</p> <p><b>Dokumentasi:</b></p> <p>N.b. proses pemasangan telah selesai, dokumentasi <i>in-frame</i> hasil</p> |

| | | <p>--- : Pipa hidran</p> <p>■ : Hydrant box</p> <p>○ : Sprinkler</p> |

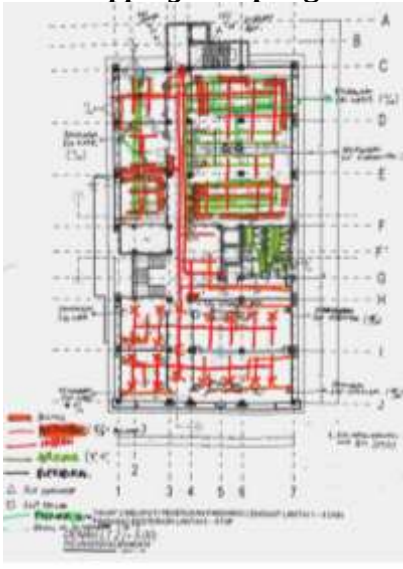
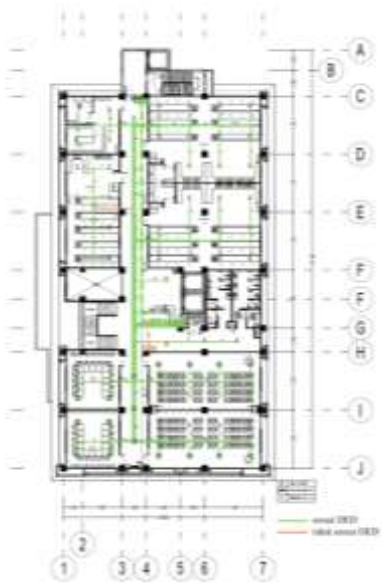
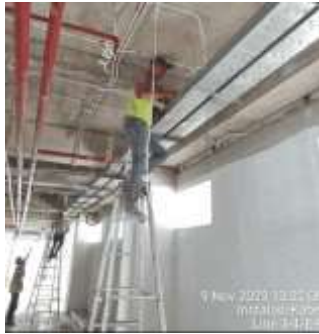
| 16-17 | <p><b>Hasil mapping di lapangan:</b></p> <p>Garis merah: pipa hydrant<br/>sprinkler</p> <p>Tanda X jingga: sprinkler</p> <p><b>Hasil komparasi dengan DED:</b></p> <p>— : Pipa sprinkler</p> | <p><b>Penjabaran pekerjaan:</b><br/>Pemasangan <i>sprinkler</i> pada:</p> <ul style="list-style-type: none"> <li>- Ruang kuliah <i>line 4-7/H-I</i>, 4 unit paralel,</li> <li>- Ruang diskusi <i>line 1-3/H-I</i>, 2 x 2 unit paralel (total 4 unit),</li> <li>- Ruang diskusi <i>line 1-3/I-J</i>, 2 x 2 unit paralel (total 4 unit),</li> <li>- Koridor <i>line 3-4/H-J</i>, 3 unit.</li> </ul> <p>Pemasangan <i>hydrant box</i> pada koridor <i>line 3-4/C</i></p> <p><b>Dokumentasi:</b></p> <p>N.b. proses pemasangan telah selesai, dokumentasi <i>in-frame</i> hasil</p> |

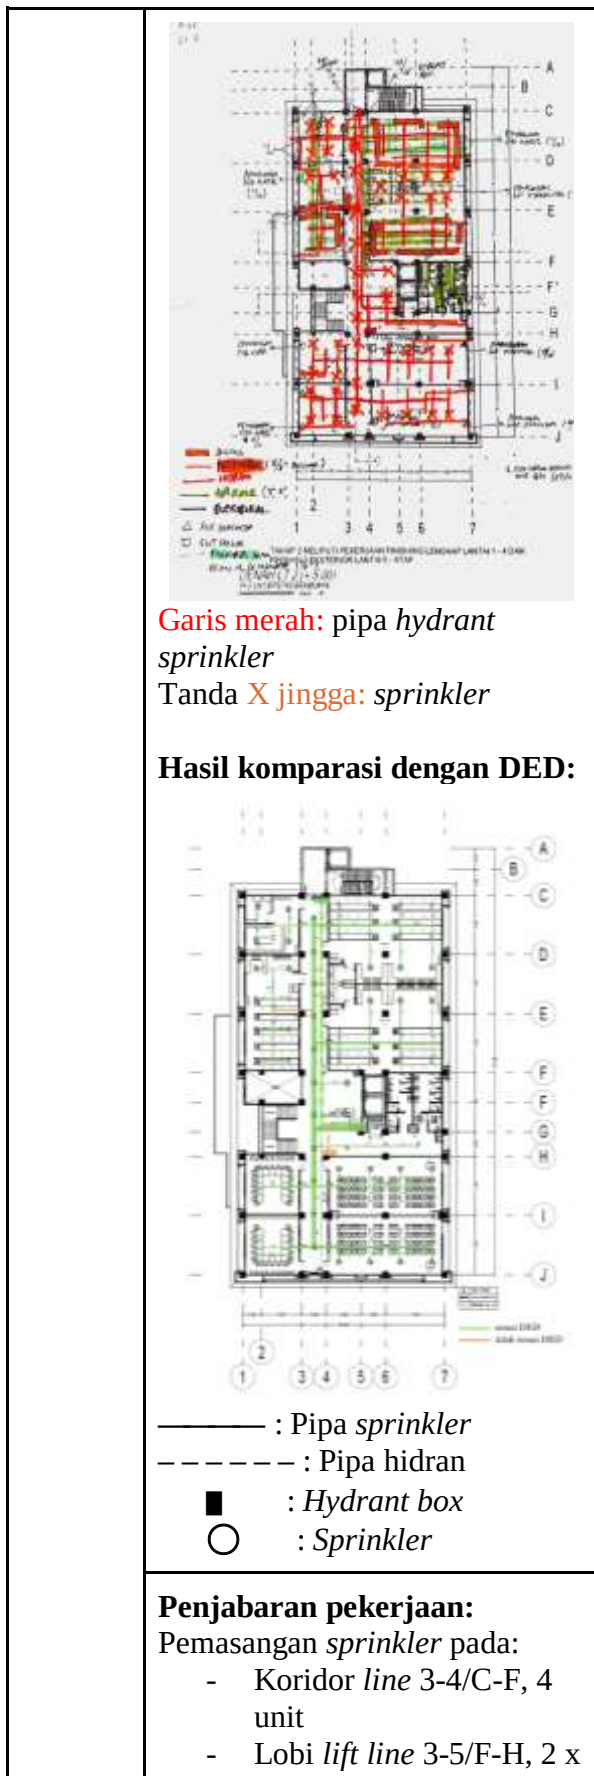
| 19 | <b>Hasil mapping di lapangan:</b> | |

2 unit paralel + 1 unit  
(total 5 unit)

- Preklinik basah line 4-7/D-E, 1 x 3 unit paralel + 1 x 3 unit paralel + 1 unit (total 7 unit)
- Preklinik basah line 1-3/D-E, 1 x 2 unit paralel (total 2 unit)
- Ruang alat dan bahan & laboran line 1-3/C-D, 2 x 2 unit paralel (total 4 unit)
