**ANALISIS SISTEM PROTEKSI KEBAKARAN AKTIF PADA PEMBANGUNAN GEDUNG  
FAKULTAS KEDOKTERAN GIGI UNIVERSITAS BRAWIJAYA**

**Reni Ambarwati**  
**Sekolah Tinggi Teknik Malang**  
**Korespondensi Author: reniambarwati@yahoo.com**

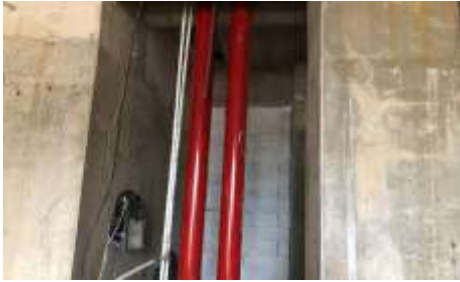
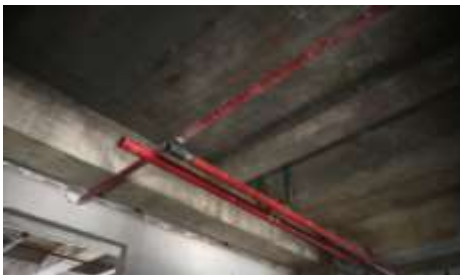
Pipa tegak berfungsi sebagai saluran air dari sistem pemipaan yang menyalurkan pasokan air untuk sambungan selang dan sprinkler pada sistem kombinasi, tegak lurus dari lantai ke lantai. Sementara itu, pipa mendatar berada di atas langit-langit dan menghubungkan pipa tegak dengan sprinkler. Spesifikasi pipa tersebut harus memenuhi standar tekanan air, dan berdasarkan observasi, pipa hydrant menggunakan bahan baja dilapisi anti karat dan dicat merah.

Gambar 1. Pipa Tegak dan Pipa Mendatar  
Sumber: Dokumentasi Pribadi

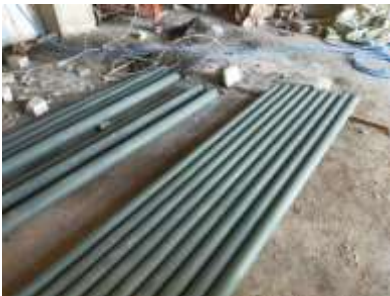
Berdasarkan observasi, pipa hydrant pada pembangunan gedung Fakultas Kedokteran Gigi Universitas Brawijaya menggunakan bahan baja dengan dilapisi oleh anti karat dan dicat dengan warna merah.

Gambar 2. Pelapisan Anti Karat dan Pengecatan Pipa Hydrant  
Sumber: Dokumentasi Pribadi

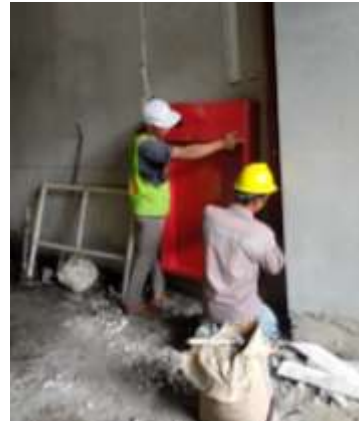
Sistem *hydrant* pada bangunan juga dilengkapi dengan kotak *hydrant*. Kotak *hydrant* merupakan komponen sistem proteksi kebakaran berupa kotak yang di dalamnya terdiri dari rak selang, selang nozel, dan katup selang. Berdasarkan observasi, kotak *hydrant* terletak pada tempat yang mudah dilihat dan

dijangkau. Kotak *hydrant* berwarna merah dengan tulisan *hydrant* berwarna putih, namun untuk isi kotak belum lengkap karena masih dalam proses pemasangan. Kotak hydrant akan diisi dengan selang 40 meter berdiameter  $2\frac{1}{2}$ " dan nozzle dengan diameter connection  $2\frac{1}{2}$ ".

Gambar 3. Pemasangan Kotak *Hydrant*  
Sumber: Dokumentasi Pribadi

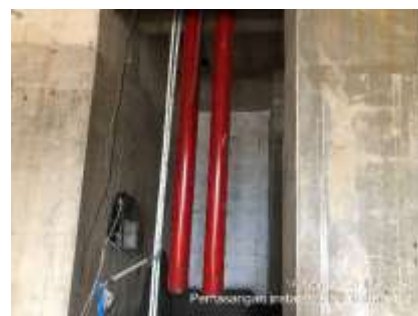
Telah dilakukan pengamatan secara langsung selama kurang lebih 60 hari yang dimulai pada tanggal 1 September 2023 hingga 9 Desember 2023 untuk pengamatan pemasangan Hydrant. Untuk tahap pemasangan hydrant pada Gedung Fakultas Kedokteran Gigi Universitas Brawijaya dimulai pada pengamatan pekan ke-3 yaitu pada tanggal 11 September 2023 hingga 16 September 2023. Pada tanggal 13 September 2023, dilakukan pelapisan anti karat dan pengecatan pipa-pipa hydrant. Selain itu juga dipasang penyangga untuk jalur pemasangan pipa hydrant utama pada area koridor lantai 3 dan 4. Lalu dilakukan pemasangan pipa hydrant utama secara vertikal pada shaft hydrant yang berada di sebelah lift untuk lantai 2, 3, dan 4.

Gambar 4. Pipa Tegak dan Pipa Mendatar

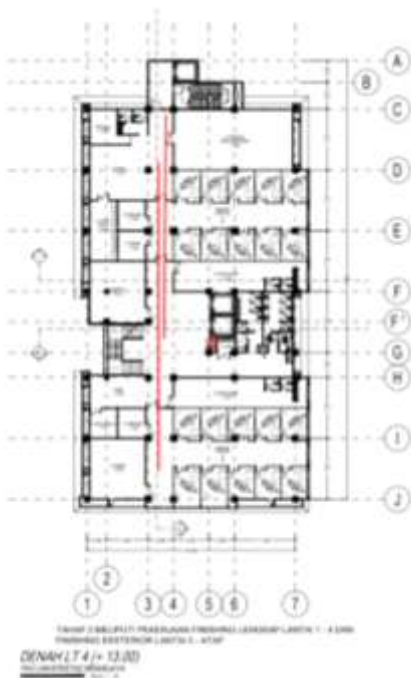
Gambar 5. Mapping Pemasangan Pipa Hydrant Pekan ke 3  
Sumber: Dokumentasi Pribadi

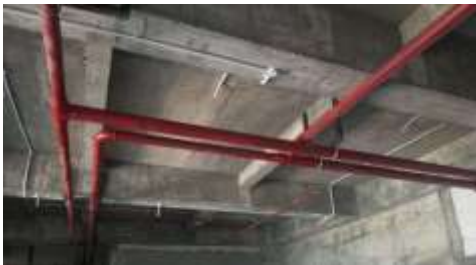
Pada pekan selanjutnya, dilakukan pemasangan pipa hydrant utama secara horizontal pada area lobby lift yang diteruskan ke arah koridor menuju ruang OSCE 1 dan ruang OSCE 2 pada lantai 4. Pada hari yang sama juga dilakukan pemasangan pipa hydrant utama pada lantai 3, tepatnya berada di area lobby lift.

Gambar 7. Pemasangan Pipa Hydrant Utama pada Area Lobby Lift  
Sumber: Dokumentasi Pribadi

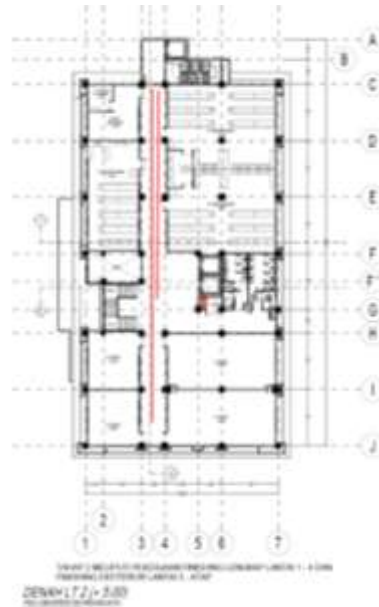
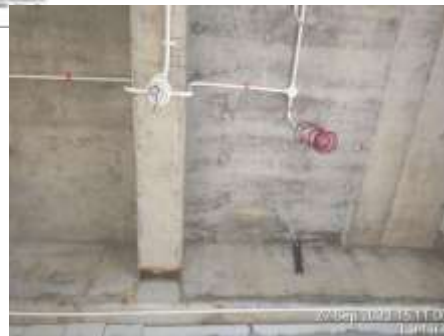
Pada pembangunan gedung Fakultas Kedokteran Gigi Universitas Brawijaya, sejauh ini belum terlihat adanya pemasangan APAR, *fire alarm*, dan *smoke detector*. Namun perencanaan terkait pemasangan *fire alarm* sudah terlihat dari adanya pemasangan pipa conduit berklem merah, mengindikasikan arus listrik lemah yang akan digunakan untuk *fire alarm*.

Gambar 8. Pipa Conduit Fire Alarm  
Sumber: Dokumentasi Pribadi
